Vleermuisonderzoek

Blankenburgtunnel uitbreidingsgebied langs A20

Rapportnummer: 20130354/rap01
Status rapport: Definitief
Datum rapport: 24 oktober 2013

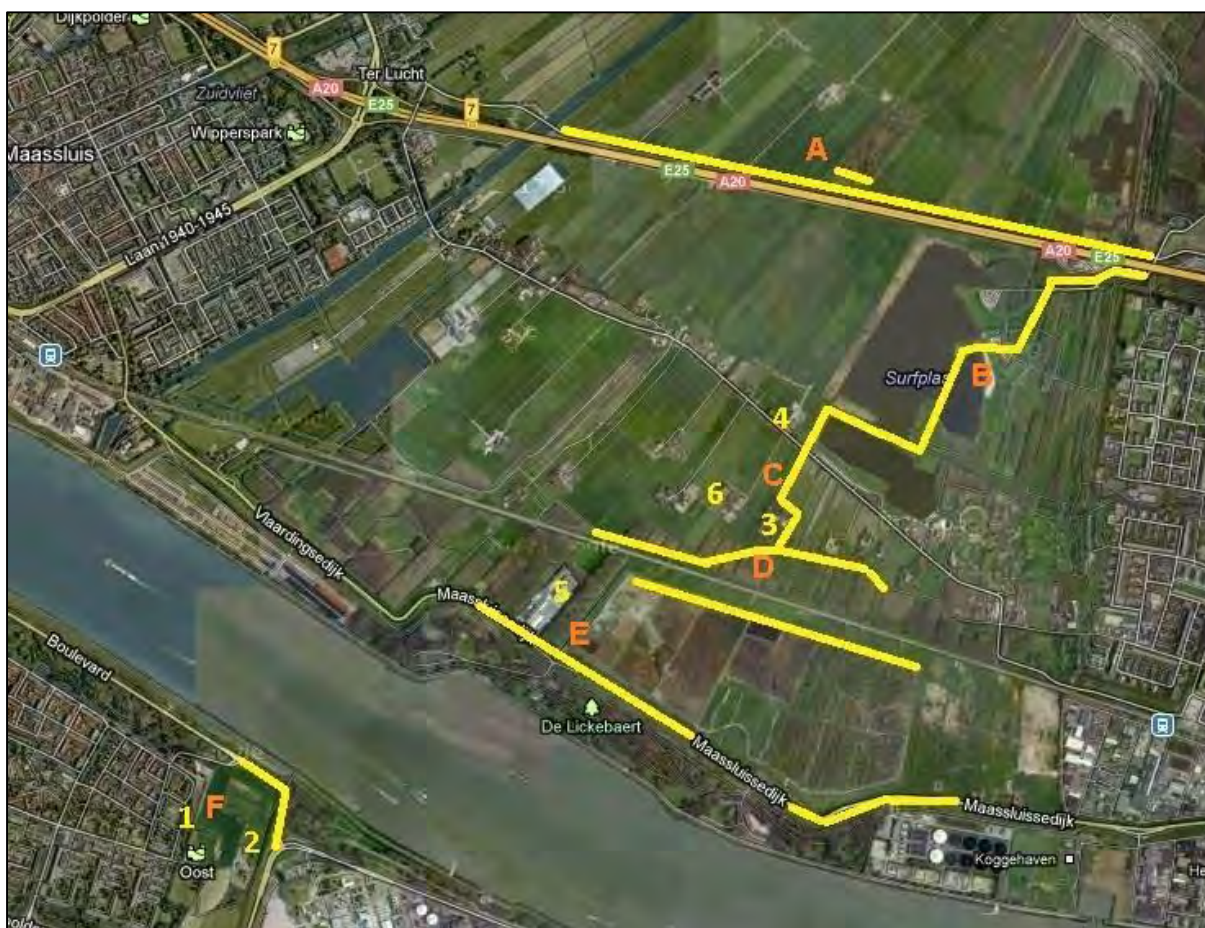
Figuur 1 Gebieden A t/m F is de nummering van gebieden die in de tekst bij de resultaten zijn genoemd. Gebouw 1 t/m 6 is de nummering van de gebouwen, gebouw 6 is niet onderzocht.

Op de volgende adressen is tegen zonsondergang en zonsopkomst gericht gezocht naar aanwezige verblijfplaatsen voor vleermuizen (zie figuur 1):

De waarnemingen van het uitgevoerde vleermuisonderzoek zijn hieronder beschreven. Zie voor locatieaanduidingen van de waarnemingen figuur 1:

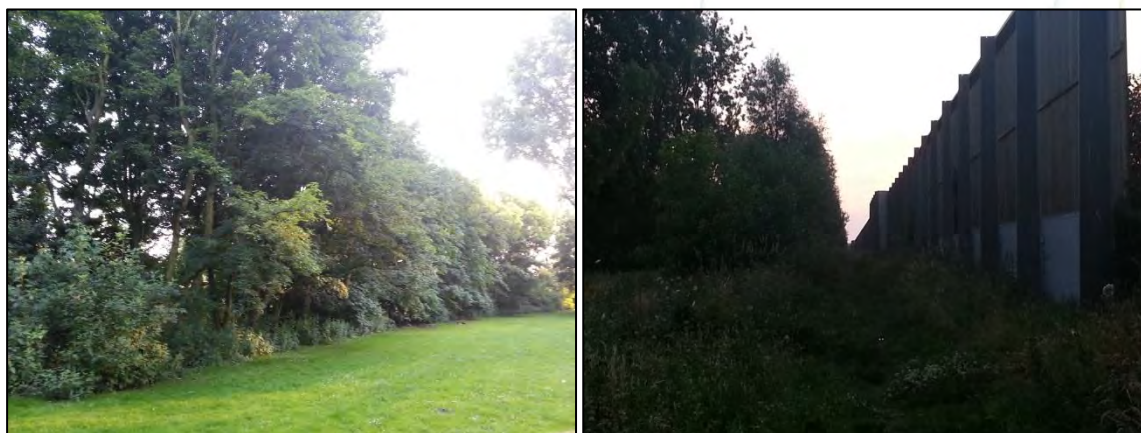
Figuur 2-2: links een bomenrij dat de scouting afschermt van de A20 en rechts de geluidswal langs de A20 met erachter lijnvormige groenbeplanting langs het fietspad.

Bij de boomweide bij de afslag zijn enkele bomen aanwezig met holten in de tak. Ten tijde van het veldbezoek was het echter al schemer, dus daadwerkelijke holten, gaten en spleten konden lastig worden vastgesteld. Er wordt vanuit gegaan dat in de boomweide mogelijk geschikte verblijven aanwezig kunnen zijn (zie ook figuur 2-1 en 2-2). Daarnaast zijn er langs het fietspad enkele bomen aanwezig met spleten en kieren in de schors. Ten zuiden van de snelweg lijkt de vliegroute geschikt, omdat zowel de geluidswal alsook de dubbele rij met bomen en struweel langs het fietspad als zodanig gebruikt kan worden (zie figuur 2-2). De beplanting sluit hier ook goed op elkaar aan.

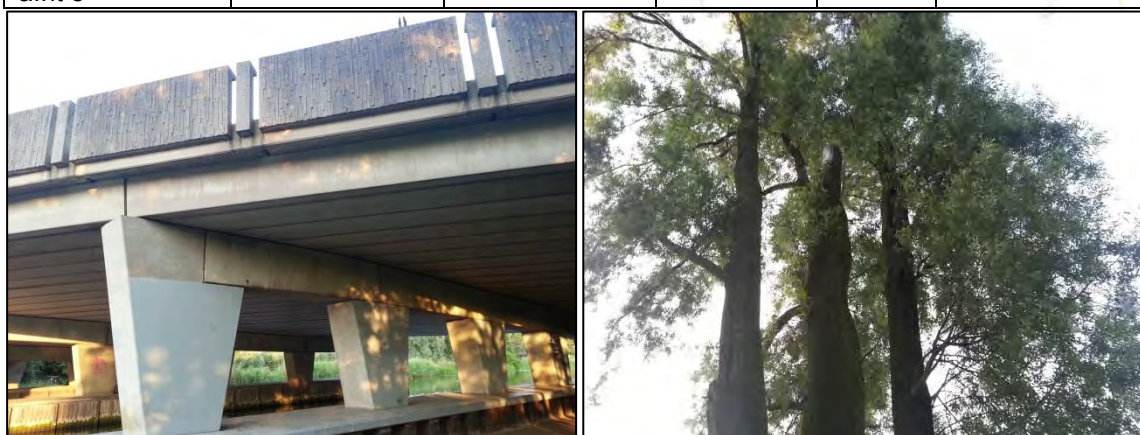
Figuur 2-3: links de onderdoorgang ter hoogte van het kanaal en rechts een bij het kanaal aanwezige groep schietwilgen dat mogelijk geschikt is als verblijfplaats voor vleermuizen.

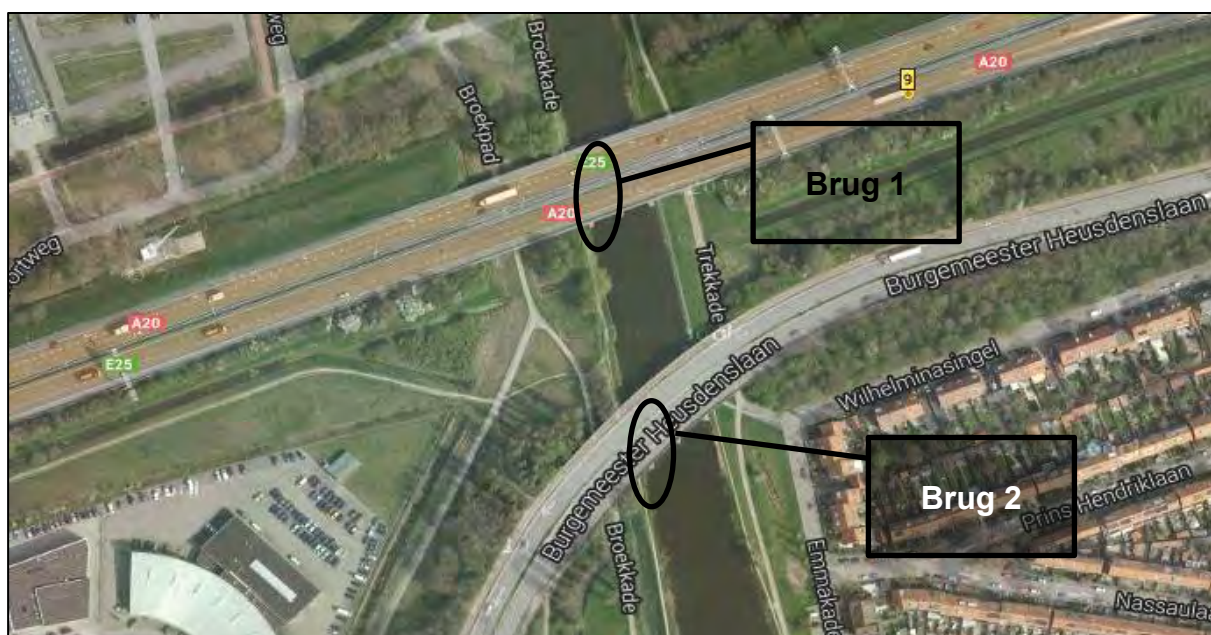
Figuur 3-1: de brug van de A20 over het kanaal (brug 1) en de brug van de Burgemeester Heusdenslaan (brug 2). De verblijfplaats van watervleermuizen bevindt zich bij brug 2 (bron: www.maps.google.nl).

Bij het middeldeel, bij de onderdoorgangen bij het kanaal, is gepost om te letten op uitvliegende vleermuizen (zie figuur 3-1, zowel brug 1 als 2). Kort na het invallen van de schemering zijn foeragerende watervleermuizen boven het kanaal gehoord, wat het vermoeden deed rijzen dat een van beide bruggen een (zomer)verblijfplaats van watervleermuizen is. Dit is middels een extra bezoek op 22 augustus onderzocht. Dit bezoek was enkel gericht op het waarnemen van uitvliegende vleermuizen. Bij dit bezoek zijn verspreid over een half uur 6 uitvliegende watervleermuizen waargenomen, zowel op zicht als met de batdetector. Enkele vleermuizen zijn ook bij brug 1 gehoord, wat erop duidt dat het kanaal en de onderdoorgang een onderdeel is van een vliegroute.

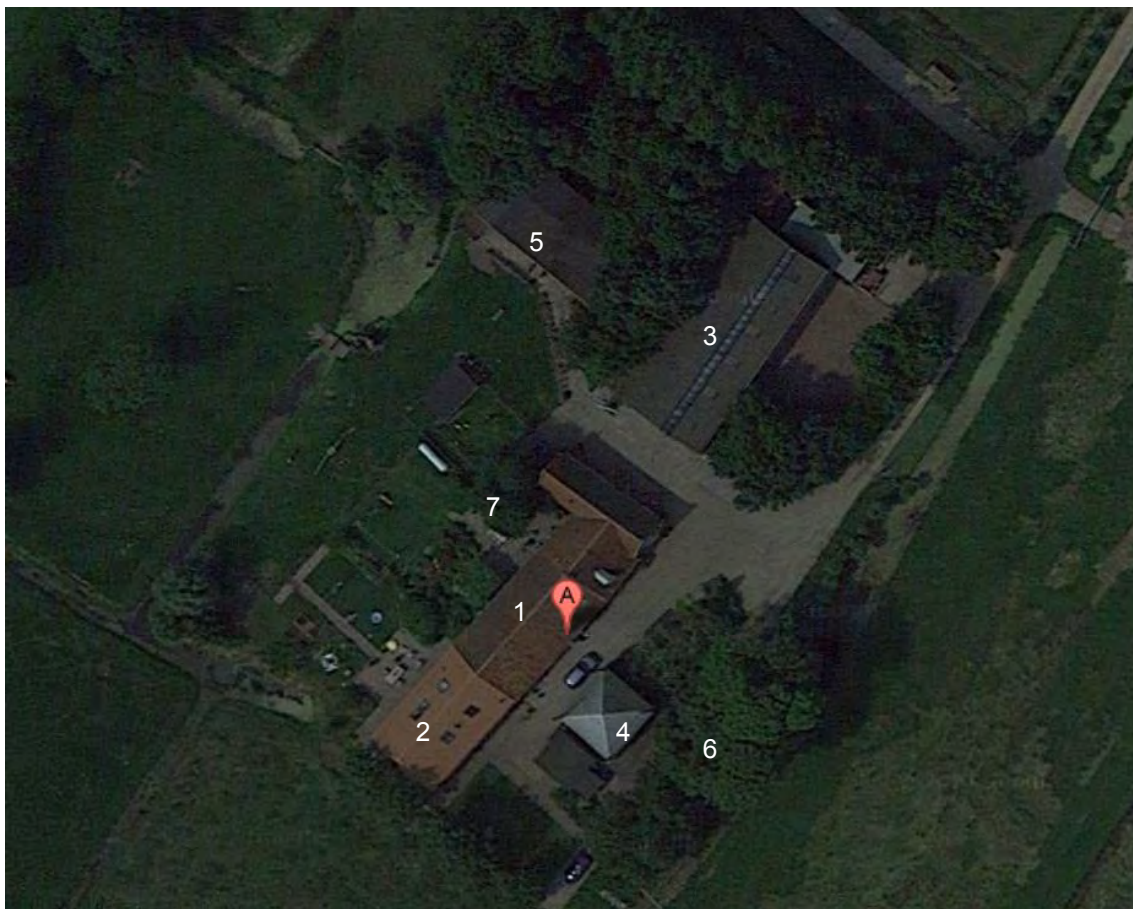
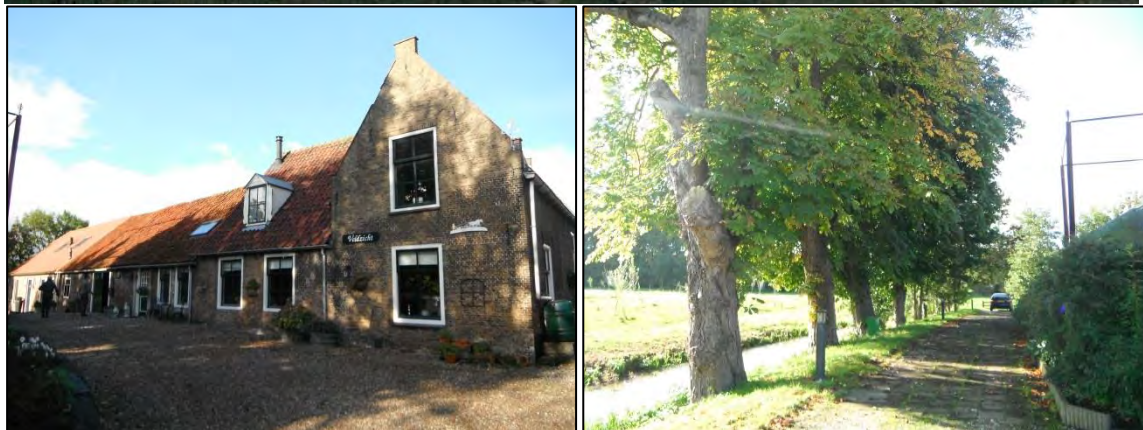
Figuur 4-1: boven het gebied waar op 10 oktober een quickscan Flora- en Faunawet is uitgevoerd. De boerderij bestaat uit een oud en nieuw deel (1 resp. 2), er is een loods aanwezig (3) en twee houten schuren (4 en 5), daarnaast vier paardenkastanjes (6) en een solitaire dikke linde (7). Onder twee foto's van de boerderij en de paardenkastanjes.

De boerderij bestaat uit twee delen. Het grootste deel is enkele honderden jaren oud. Het gebouw is opgebouwd uit enkellaags bakstenen en oranje dakpannen (zie figuur 9). Het is in minder goede staat, op een aantal plekken zijn openingen tussen de dakpannen en het dakbeschot goed zichtbaar vanaf de buitenkant. Ook is op enkele plakken langs de dakgoot een gat aanwezig (de loodslabben zijn niet strak afgewerkt). Aan de boerderij is een woning bijgebouwd. Deze woning is in goede staat, er zijn geen gaten of openingen zichtbaar vanaf de buitenkant. Ook zijn er geen tochtgaten aangetroffen. Verder is een loods (in goede staat) aanwezig op het terrein met een enkellaags stenen muur en met groene beplating. Daarnaast zijn nog twee schuurtjes aanwezig (beiden zijn van hout gemaakt met golfplaten als dakbedekking). Verder is een kleine bomenrij aanwezig bestaande uit oude paardenkastanjes (met scheuren in de bast) en knotwilgen (zie figuur 4-1). Ook staat er een gesnoeide oude solitaire linde op het erf.

De oude paardenkastanjes kunnen mogelijk als zomer- en paarverblijf worden gebruikt (scheuren in bast en takken), echter holten ontbreken in de bomen (de kans op kraam- en winterverblijven is klein). De linde stond nog vol in het blad, zodat hier niet goed te zien was of holten of scheuren aanwezig waren. De boom was wel grotendeels gesnoeid en dit maakt het minder geschikt als verblijfplaats. Er zijn in de bomen geen sporen van terreingebruik gevonden. De overige bomen op het terrein hebben geen functie als verblijf.

De boerderij en de oude paardenkastanjes zijn mogelijk geschikt als verblijfplaats en foerageergebied voor vleermuizen. Op deze locatie is aanvullend ecologisch onderzoek nodig om na te gaan of verblijven al dan niet aanwezig zijn en in hoeverre gefoerageerd wordt op het terrein. Dit onderzoek dient te worden uitgevoerd volgens het landelijk vastgesteld protocol voor vleermuisonderzoek.

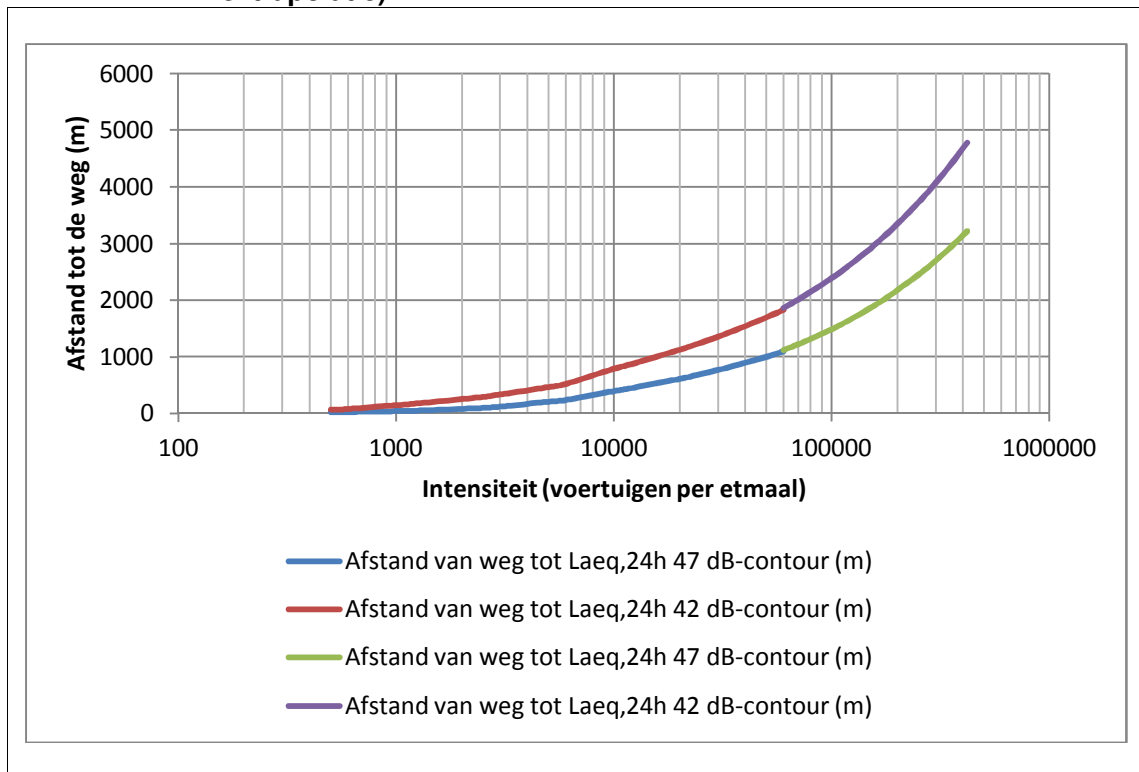
Afbeelding 2.2. Contourafstanden bij hard bodemgebied (bodemfactor 0) (inclusief extrapolatie)
